# INYECCIÓN EDIFICIO PIONERO

## EL PROYECTO:

# INYECCIÓN DE ESTRUCTURAS

## EDIFICIO PIONERO

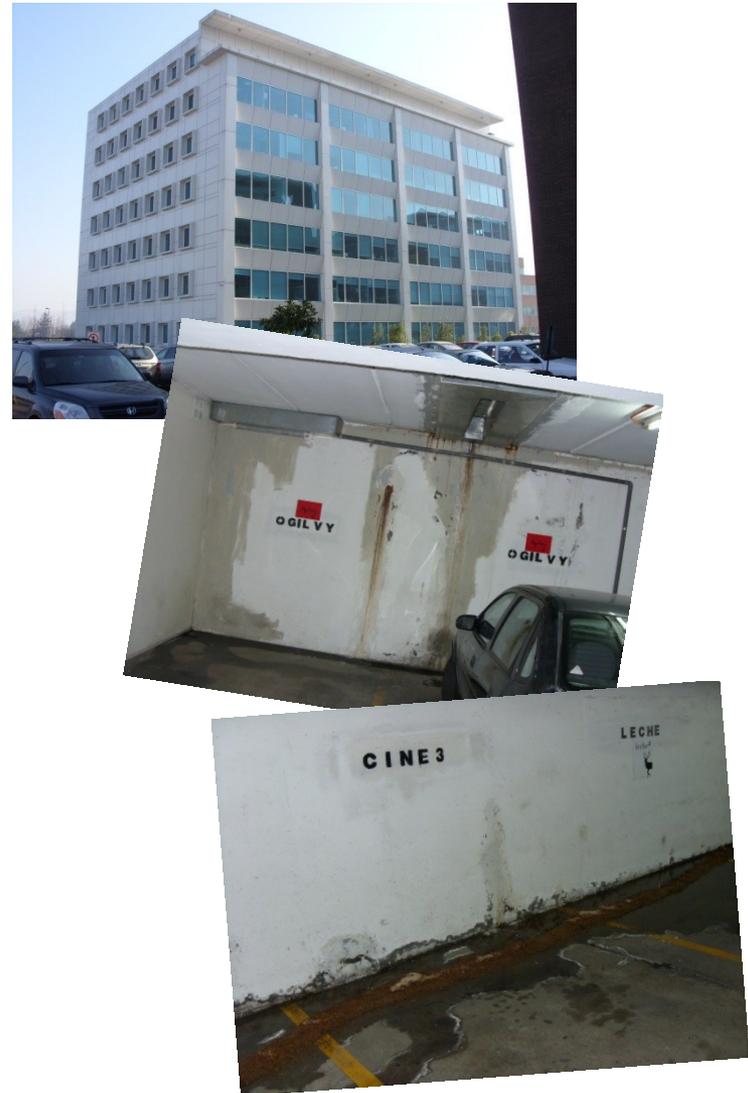
- **LA SITUACIÓN:**
- **Muros de subterráneos con filtraciones vivas, en encuentros de losas con muros y uniones de juntas frías en este edificio ubicado en la ciudad empresarial de la ciudad de Santiago de Chile.**
- **Las estructuras no pudieron contener el traspaso hidráulica por contacto desde una napa subterránea.**

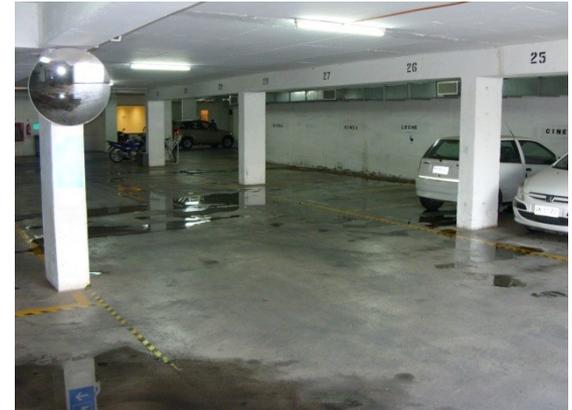
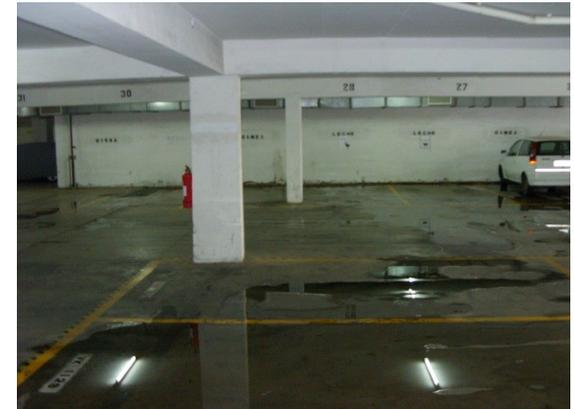
**Las filtraciones eran de tal magnitud que en un principio afloraron a nivel del primer subterráneo pero por la presión hidrostática negativa que se ejercía sobre los muros afloraron también en el segundo subterráneo**
